q ベルト交換方法 ～中間駆動～

e 対象型式：SVKN・SVKR

Q ベルト蛇行調整方法 ～中間駆動～

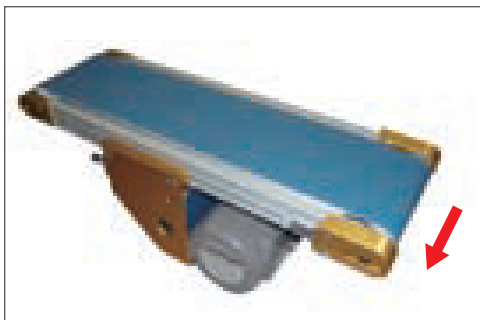
STEP1

ベルトが片側に蛇行している状態で、コンベヤを稼働させます。蛇行調整は、ベルトが寄っている側のテンション調整用ネジで行います。

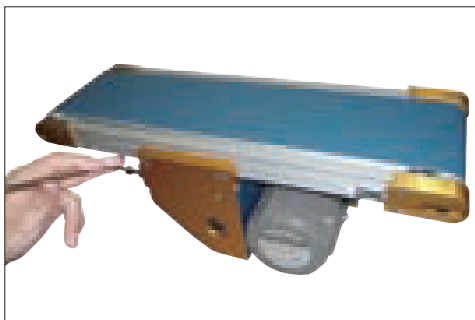
STEP2

まず、中間駆動部のテンション調整用ネジを止めているナットを緩め、テンション調整用ネジを少しずつ締めていきます。締めすぎると逆方向へ寄りますので、その場合はネジを緩めてください。

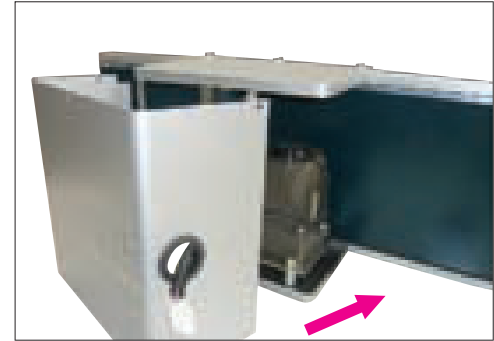
STEP8

配線穴に配線を通してからカバーを矢印の方向に取付け、6箇所のネジを締めて完了です。

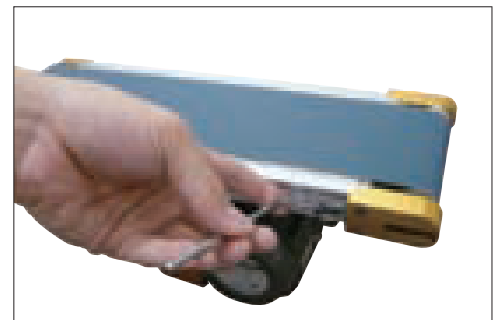
STEP3

次にプーリーホルダのテンション調整用ネジで先ほど同様に調整を行います。次第に蛇行が取れ、平行になるのを確認し、緩めていたナットを締め直して完了です。
