型式：HBLTBBN20

＜仕様変更の背景＞

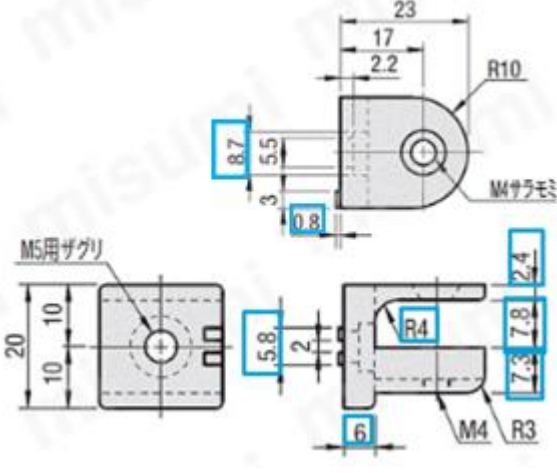
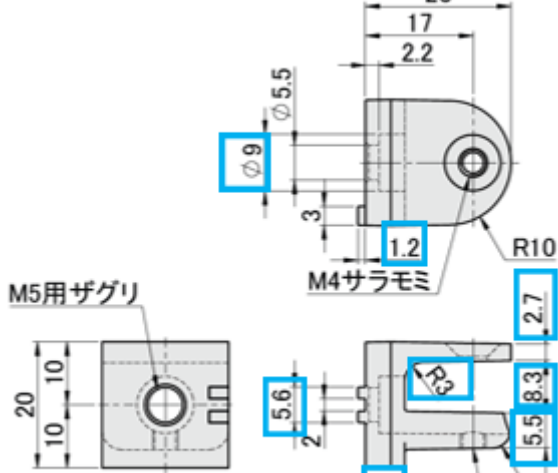
| 改善前 | 改善後 |

本商品を 2 つ組み合わせて使用する際、下記の不具合があったため改良いたします。

- ① 皿ボルト頭が飛び出ているため、カバーパネル使用時に干渉してしまう。
- ② 180 度まで角度調整ができない。
